## **INFORME DE ACCIDENTE AERONAVE CESSNA 188, OCURRIDO EL 26 DE AGOSTO DE 2010.**

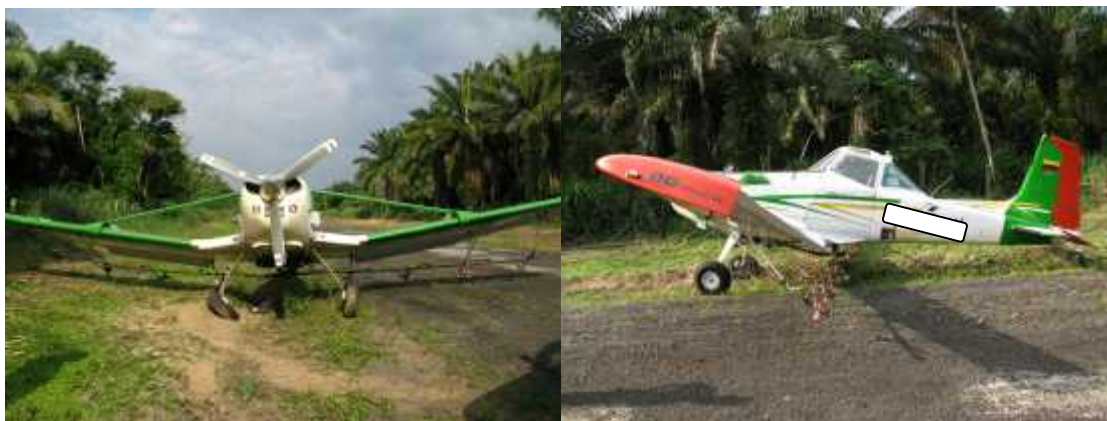
Durante la carrera de despegue, cuando la aeronave había recorrido 225 metros y, estaba próximo a alcanzar la velocidad de rotación, el piloto observó que una acémila ingresó a la pista por el costado derecho, motivo por el cual, con la intención de evitar el choque con el animal, desvió la trayectoria de la aeronave hacia la izquierda, sobre el margen izquierdo de la pista, haciendo de pivote en la rueda izquierda, hizo girar el avión sobre su eje vertical, quedando el avión enrumbado hacia los 280°. En esta última maniobra impactó la rueda del tren principal derecho con un desnivel del terreno de 50 cm de alto, razón por la cual se dobló la parte inferior del tren principal derecho en la que está instalada la rueda. En la ejecución de esta maniobra evasiva topó la punta del ala derecha con la superficie del terreno adyacente.

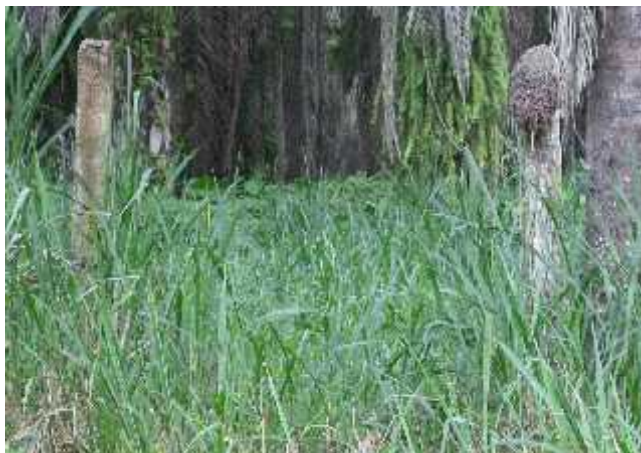
- Cerramiento perimetral únicamente con postes sin alambre de púas

La Junta Investigadora de Accidentes determina que la causa probable del accidente fue la falta de seguridades físicas de la pista SILOK (cerramiento perimetral apropiado), que permitió la incursión a la pista de una acémila y la no aplicación por parte del piloto, del correspondiente procedimiento de abortaje del despegue.

- 4.2. Que realice, en forma inmediata, los trabajos de cerramiento perimetral de la pista SILOK a fin de evitar que se produzcan incursiones a la pista durante el desarrollo de las operaciones aéreas.

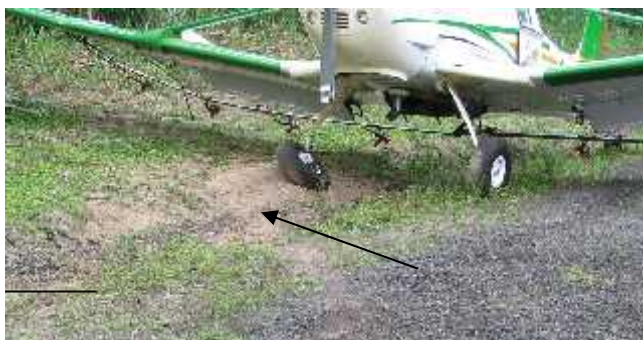
- Desniveles del terreno en los márgenes de pista

No hubo desprendimiento de partes de la aeronave, los daños que presentaba la aeronave se ocasionaron durante la última fase de la acción evasiva ejecutada por el piloto para evitar el impacto con la acémila por los desniveles de los márgenes de la pista.
